COMUNE DI EMPOLI

PIANO REGOLATORE GENERALE
PIANO STRUTTURALE

INDAGINE GEOLOGICA

Valutazione del rischio idraulico del F.Elsa
DOCUMENTAZIONE FOTOGRAFICA

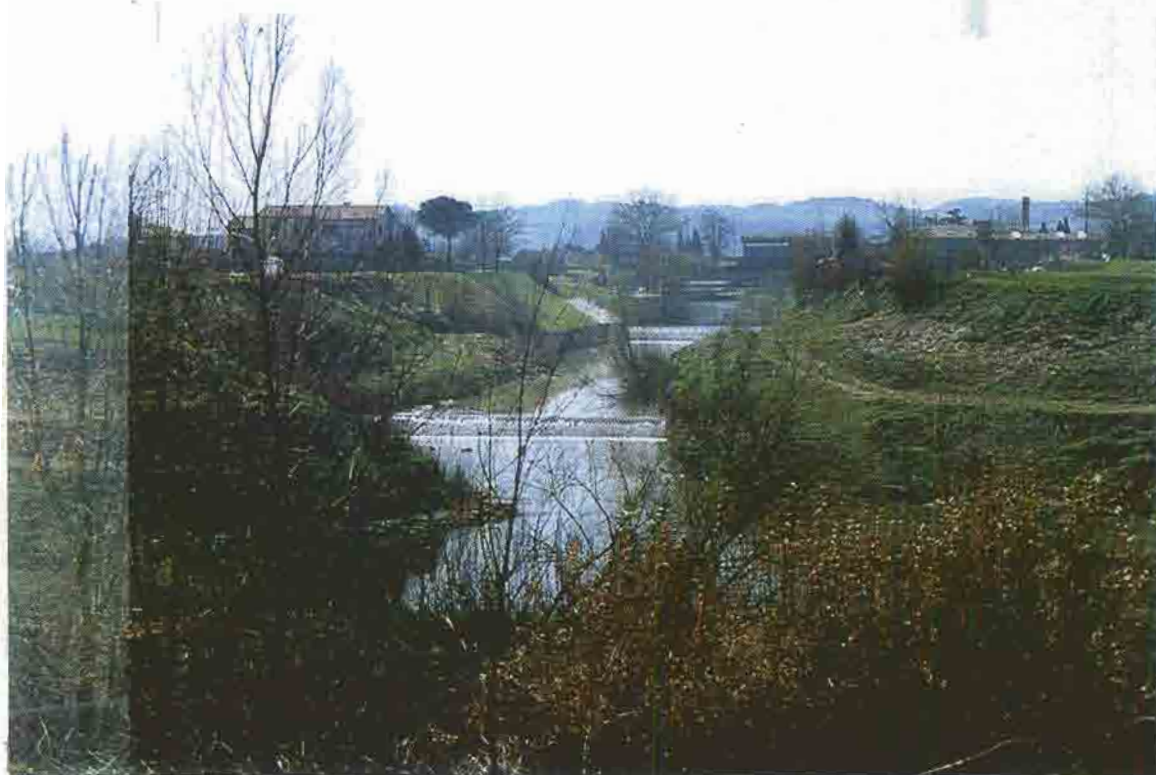
Foto 1 - Sbocco del F. Elsa nell'Arno. Si possono notare sullo sfondo lungo il corso dell'Elsa due briglie.

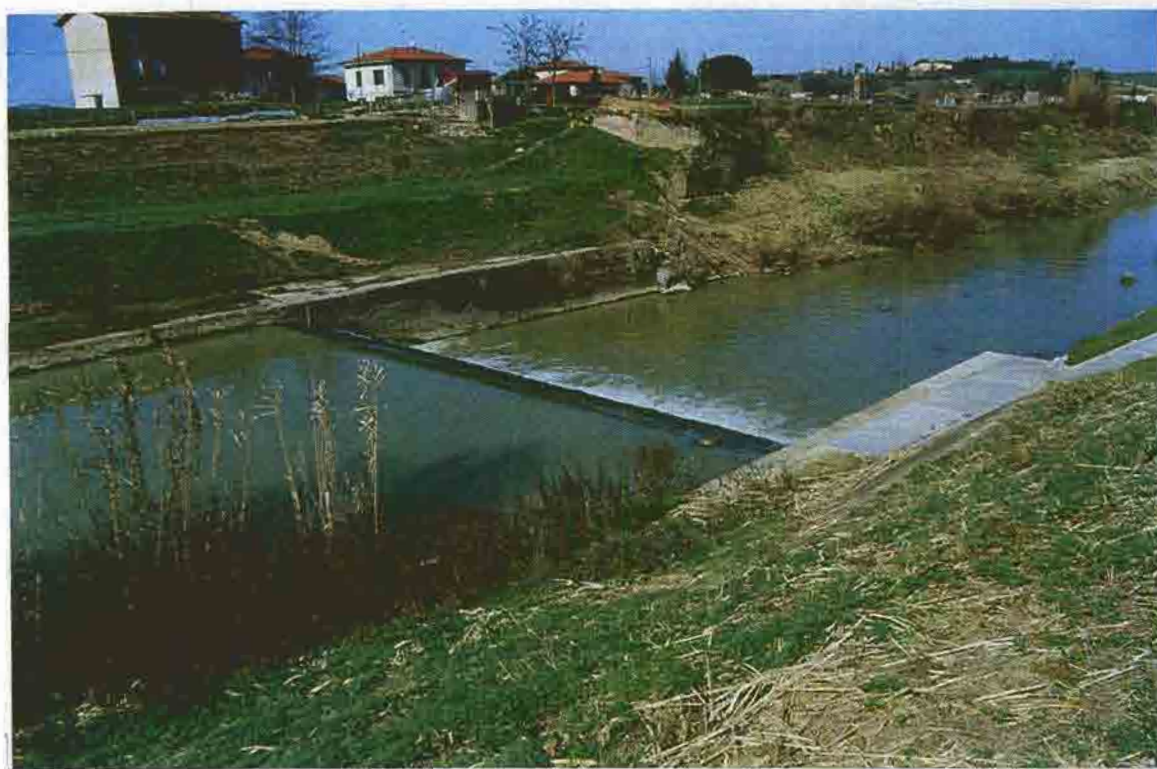
Foto 2 - Briglia in prossimità dello sbocco dell'Elsa nell'Arno

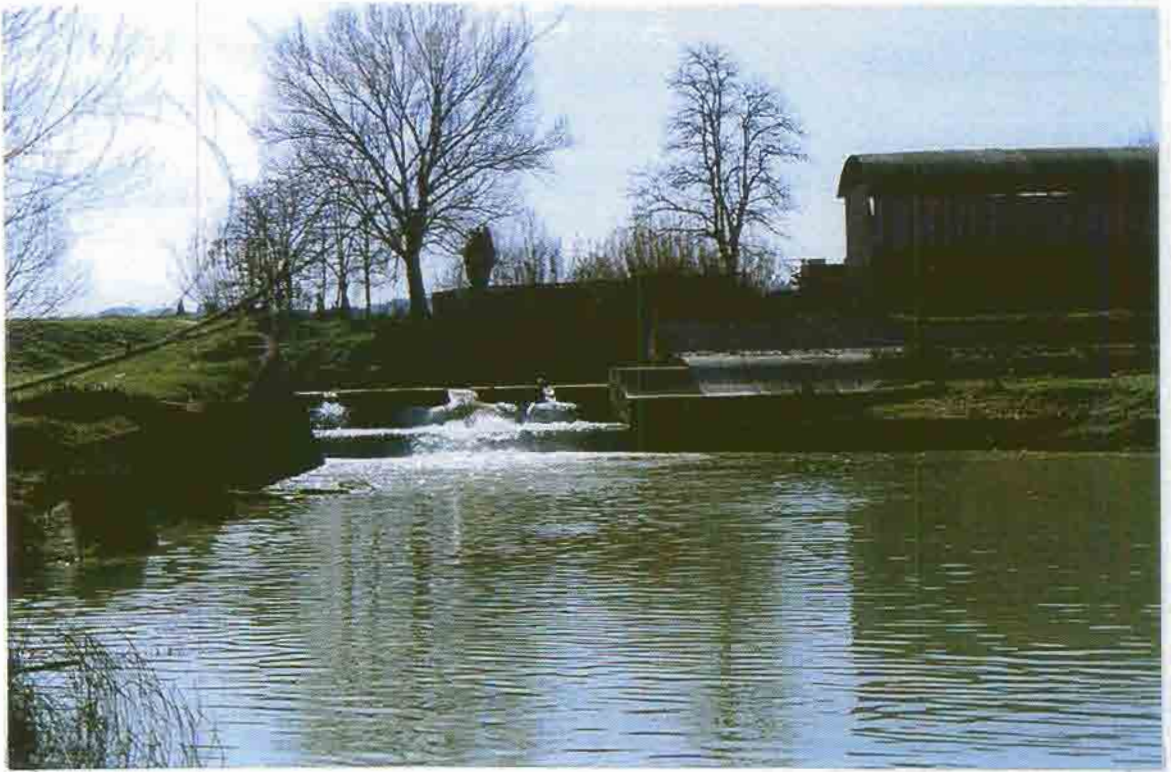
Foto 3 - Briglia in località Marcignana

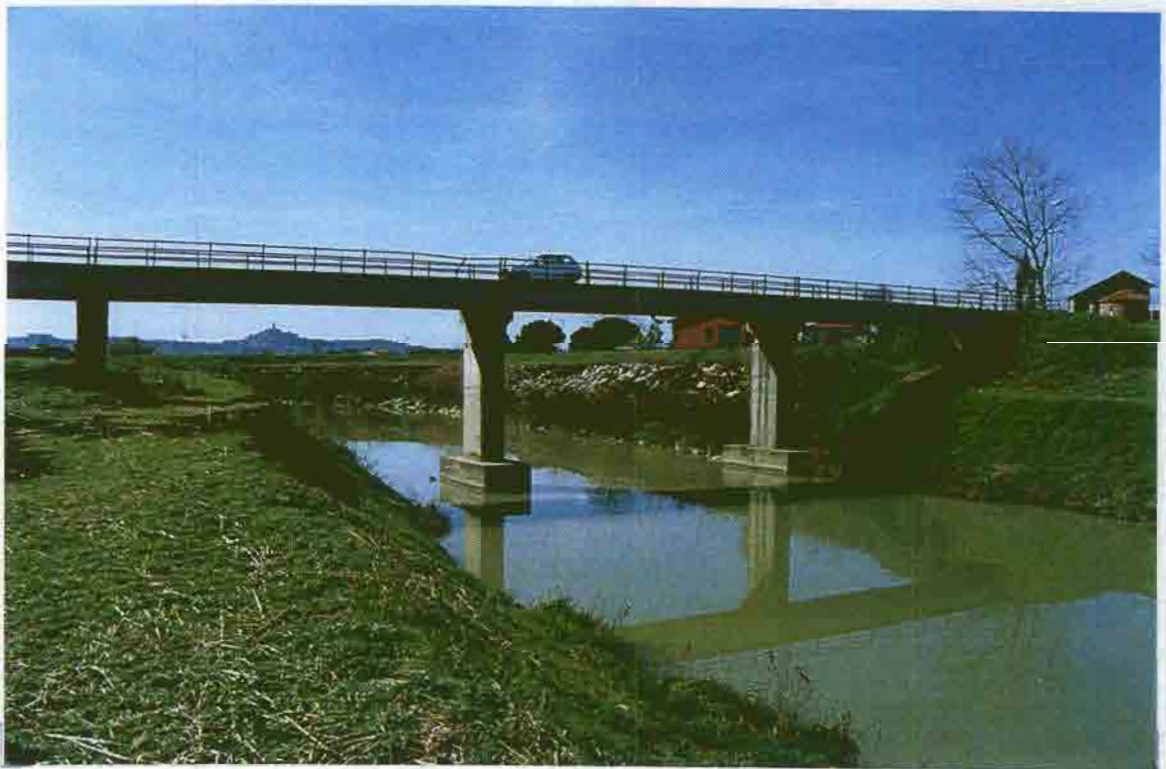
Foto 4 - Ponte in località Isola. Si notano due piloni nell'alveo dell'Elsa

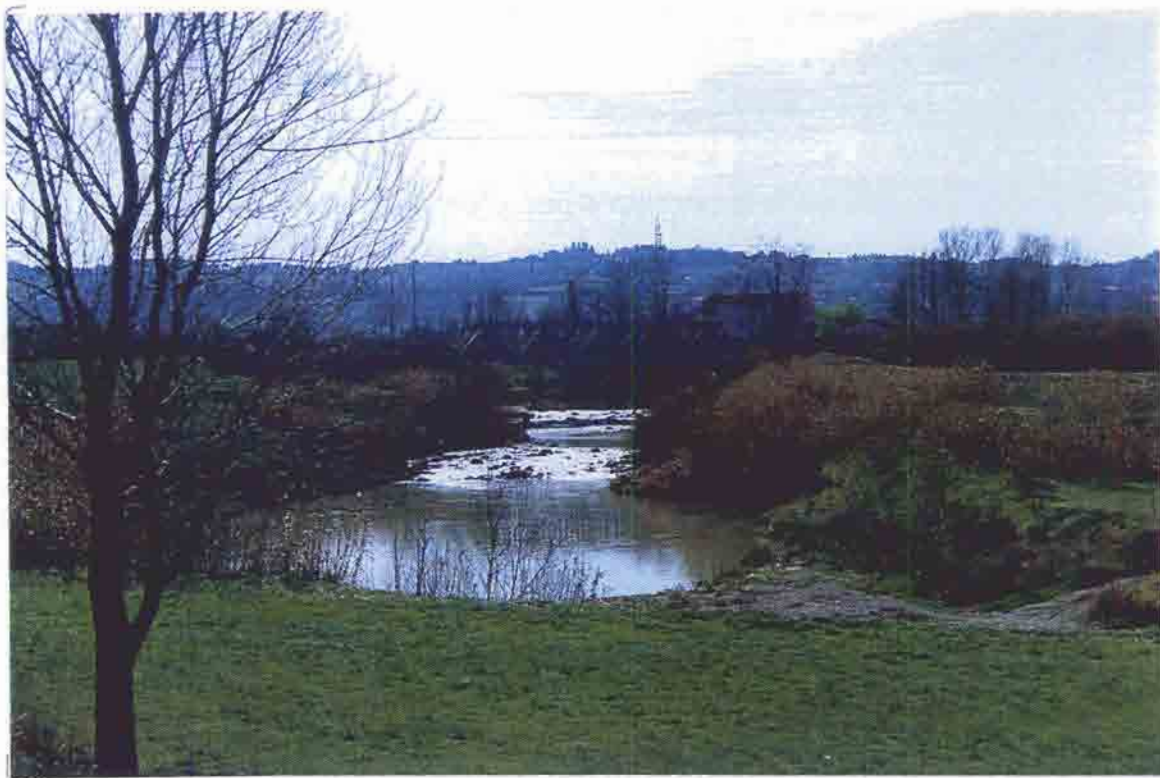
Foto 5 - Ponte della ferrovia FI-PI

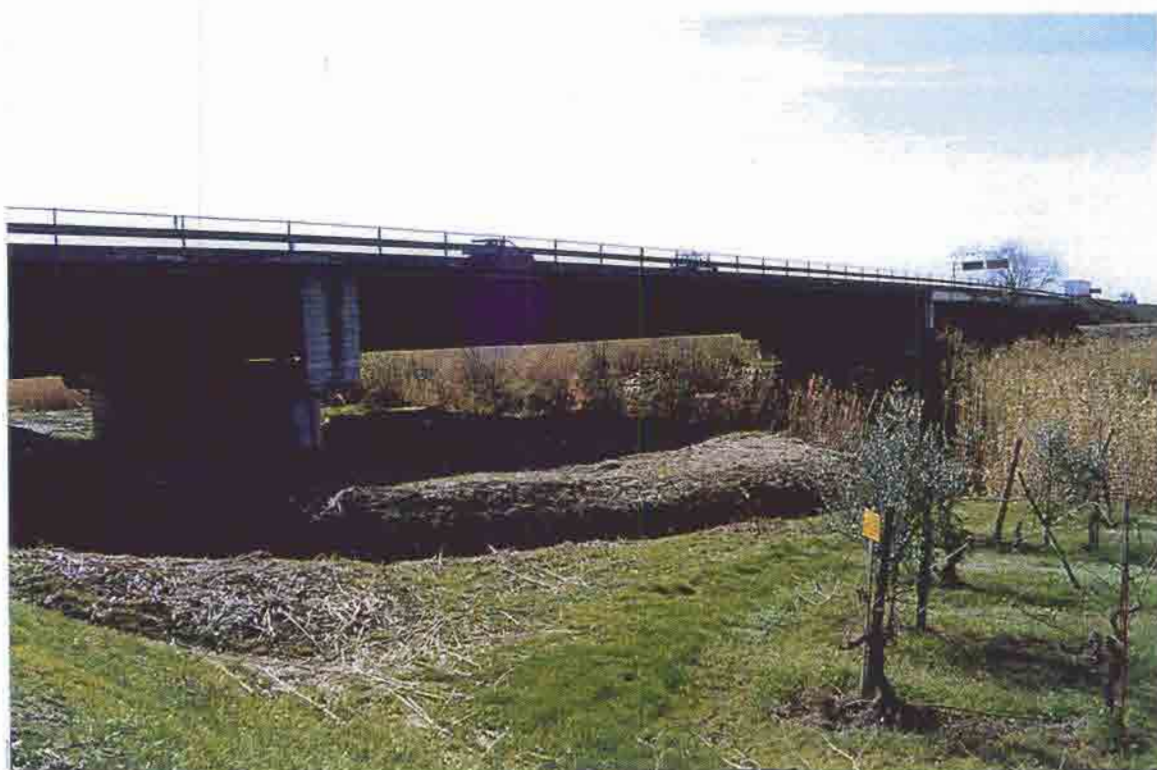
Foto 6 - Viadotto della S.G.C. FI-PI-LI visto da valle

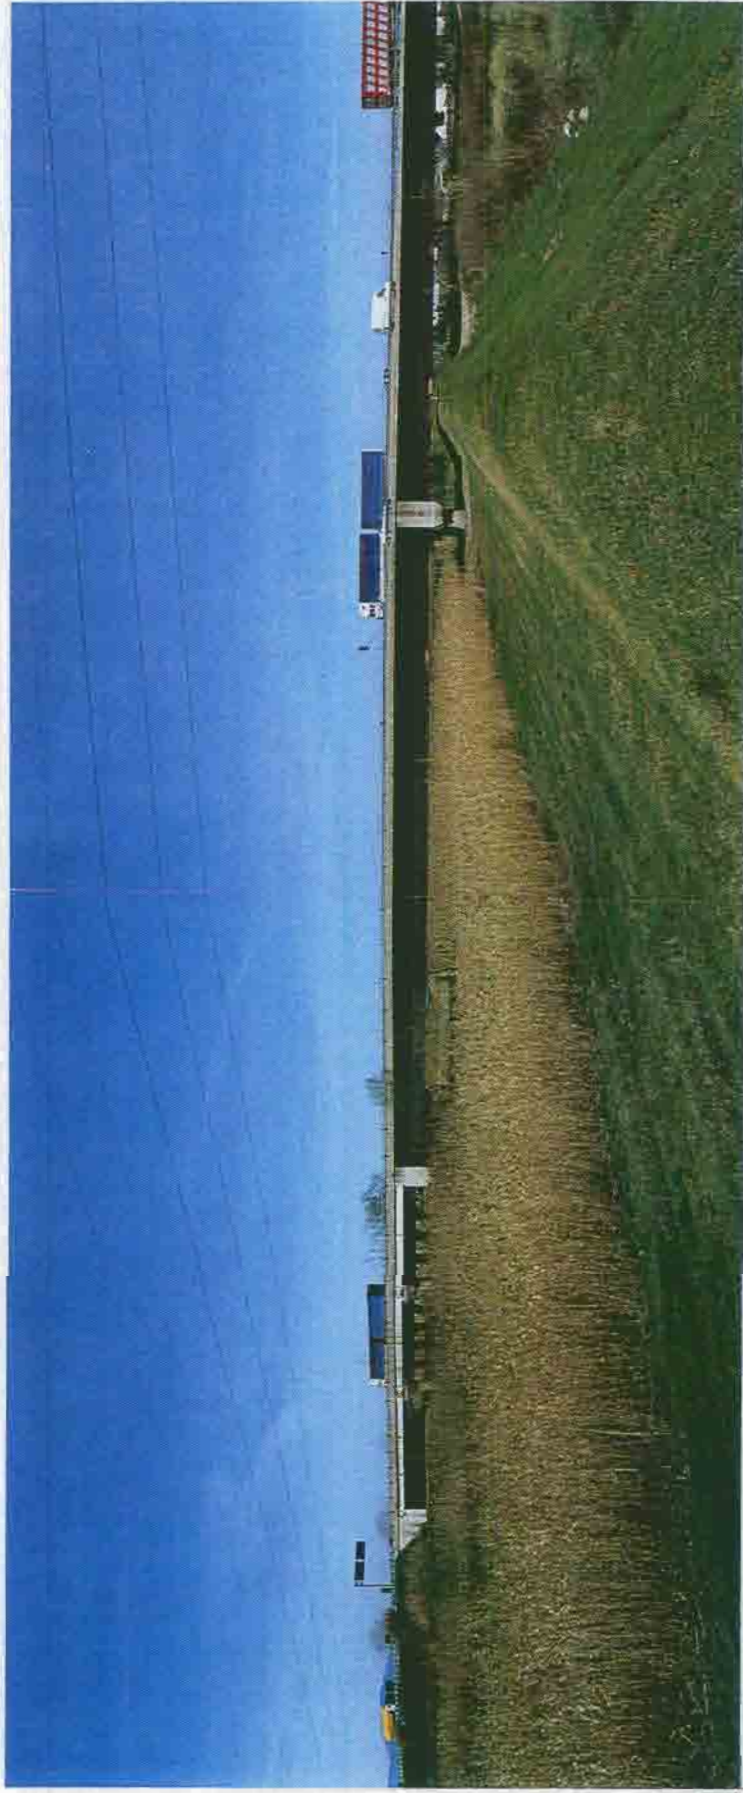
Foto 6A - Panoramica del viadotto della S.G.C. FI-PI-LI. Si possono notare i piloni all'interno dell'area golenale

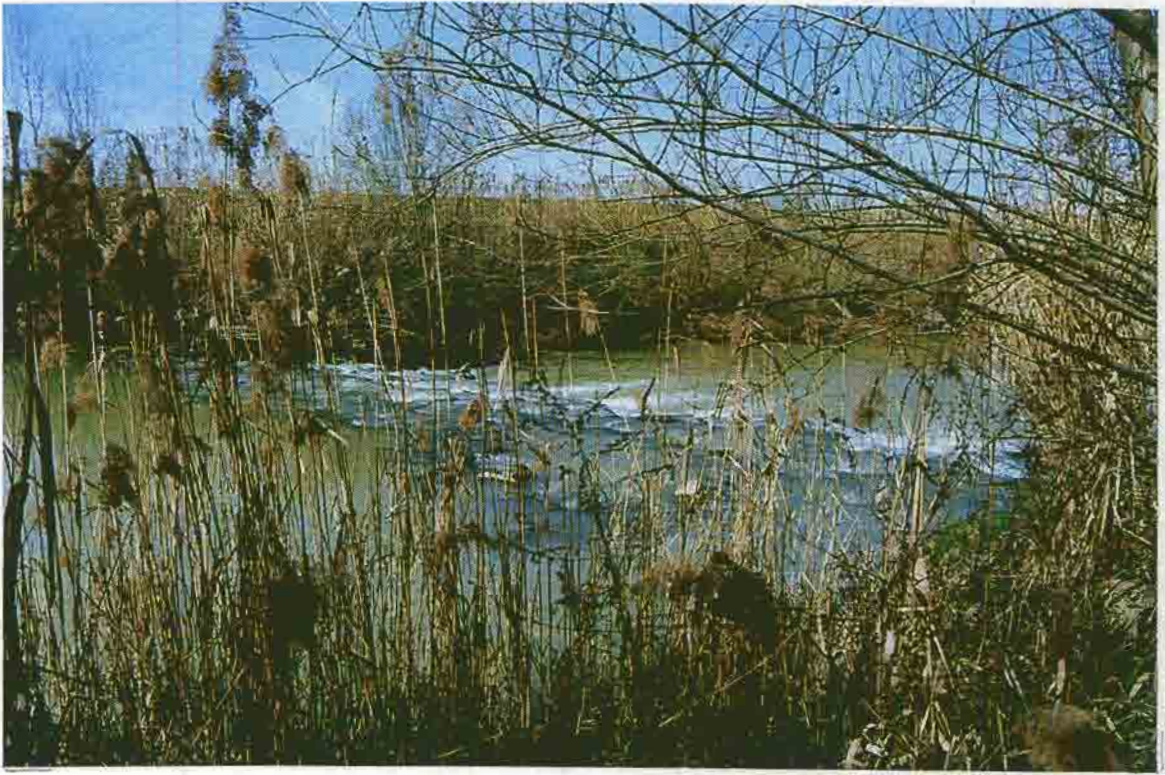
Foto 7 - Scivolo in pietrame nei pressi di Molino delle Volpi

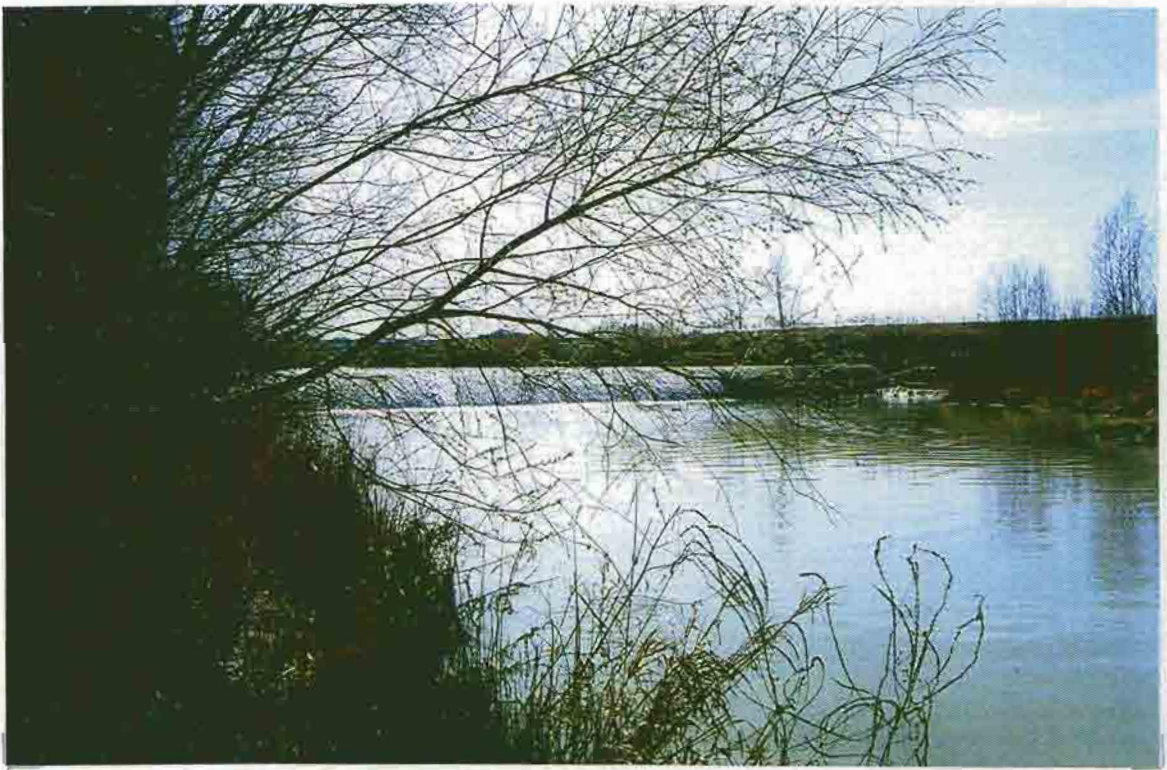
Foto 8 - Briglia nei pressi di Molino delle Volpi

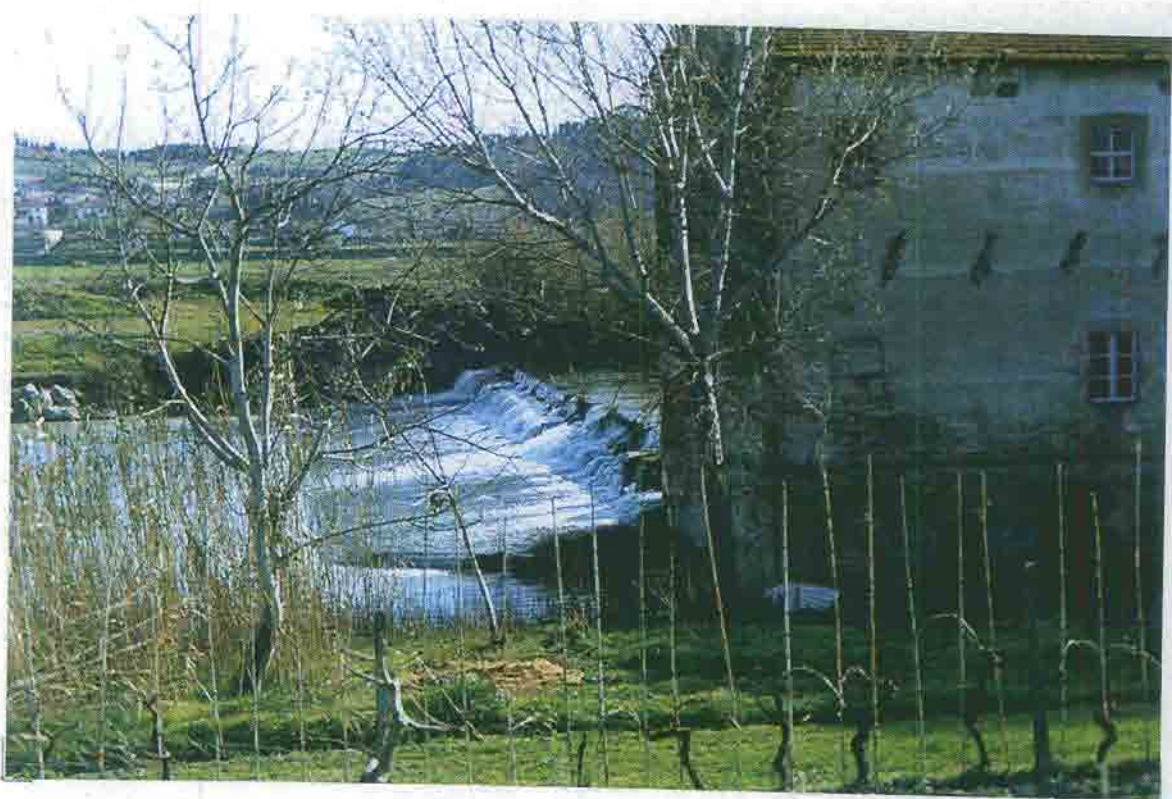
Foto 9 - Briglia presso il Molino di Capocavallo

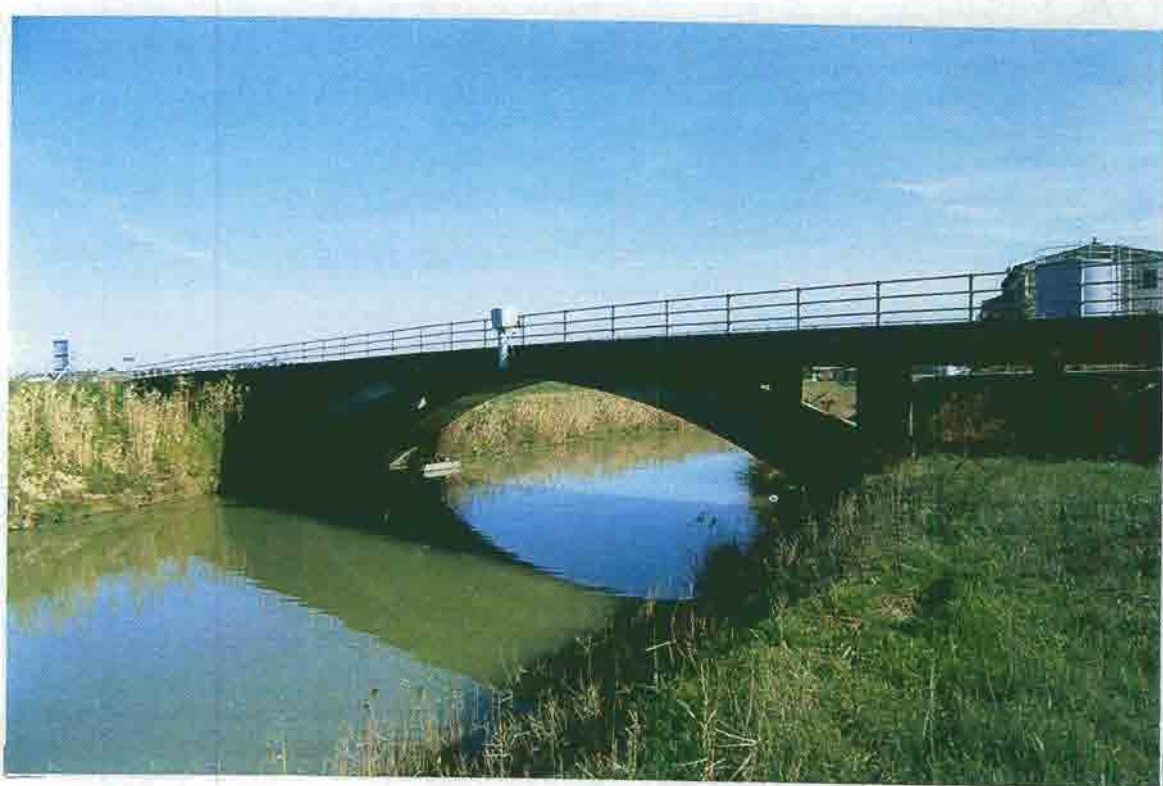
Foto 10 - Ponte della S.S. "Toscoromagnola". Si possono notare le spalle del ponte posizionate ai margini dell'alveo.

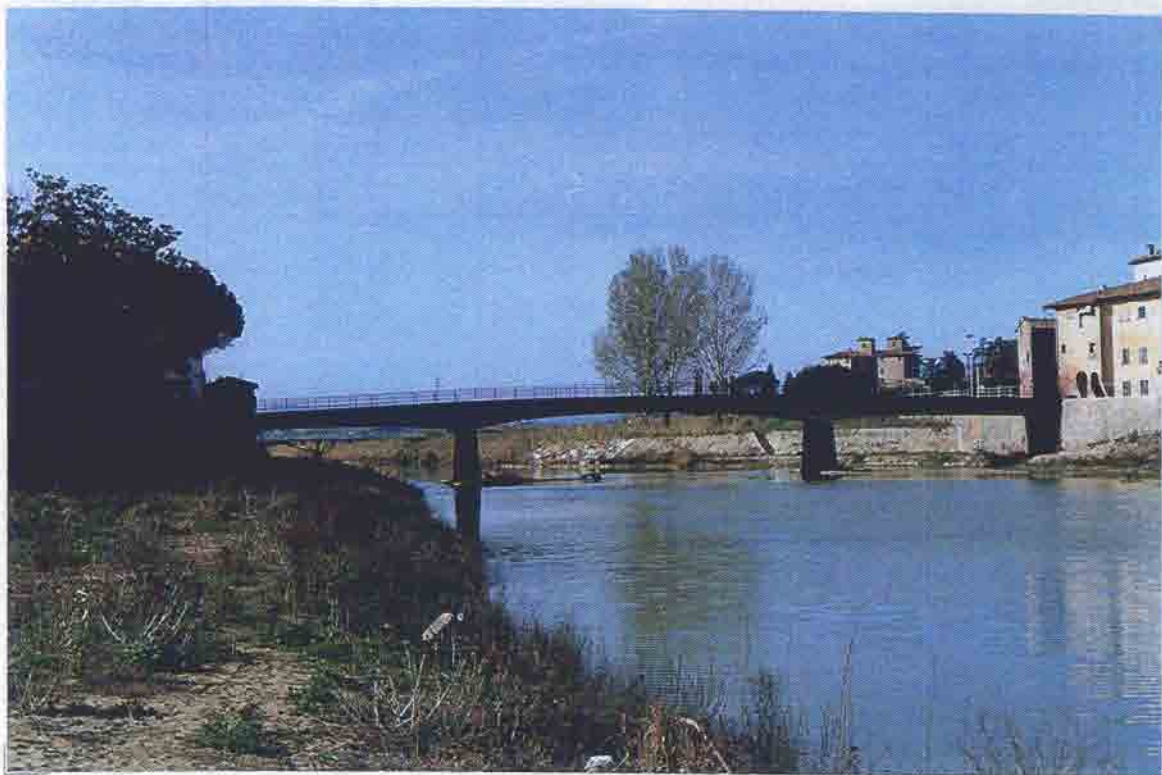
Foto 11 - Ponte nell'abitato di Ponte ad Elsa visto da monte

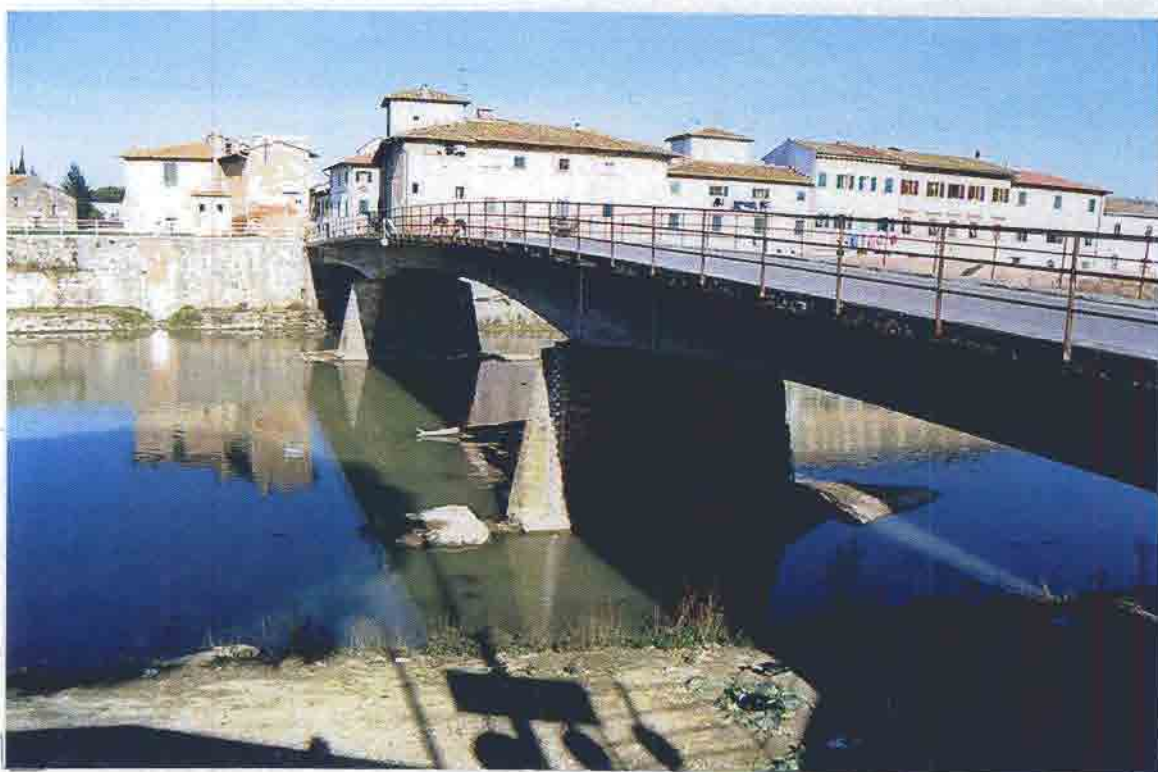
Foto 12 - Ponte di foto 11 visto da valle. Sono evidenti i due piloni nell'alveo del F. Elsa

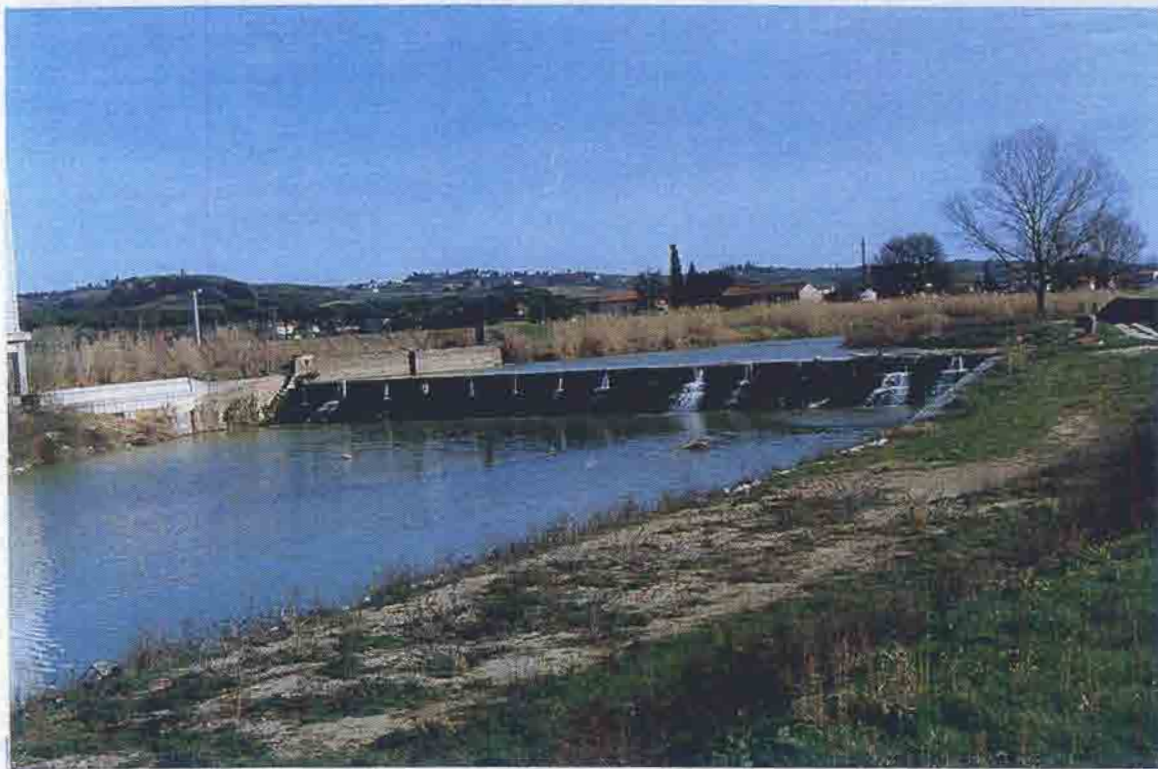
Foto 13 - Briglia a monte dell'abitato di Ponte a Elsa

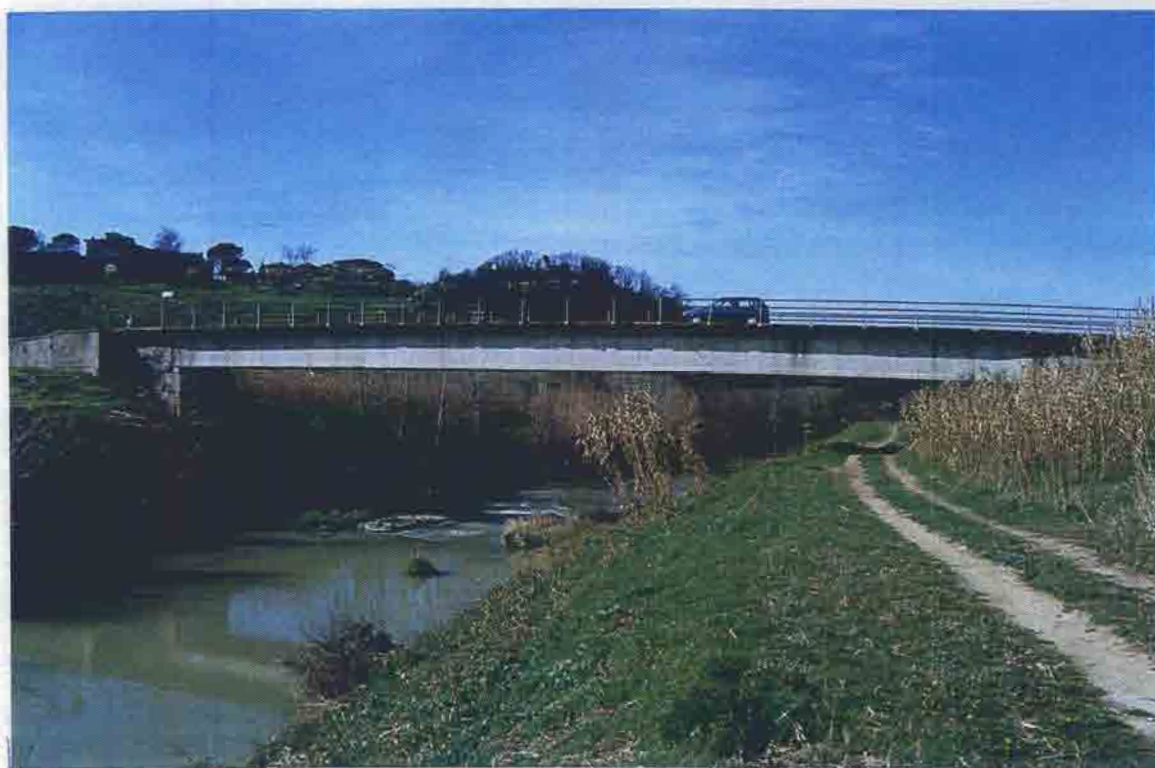
Foto 14 - Ponte di Via Molin Nuovo. Si possono notare i resti di un vecchio pilone nell'alveo del F. Elsa.

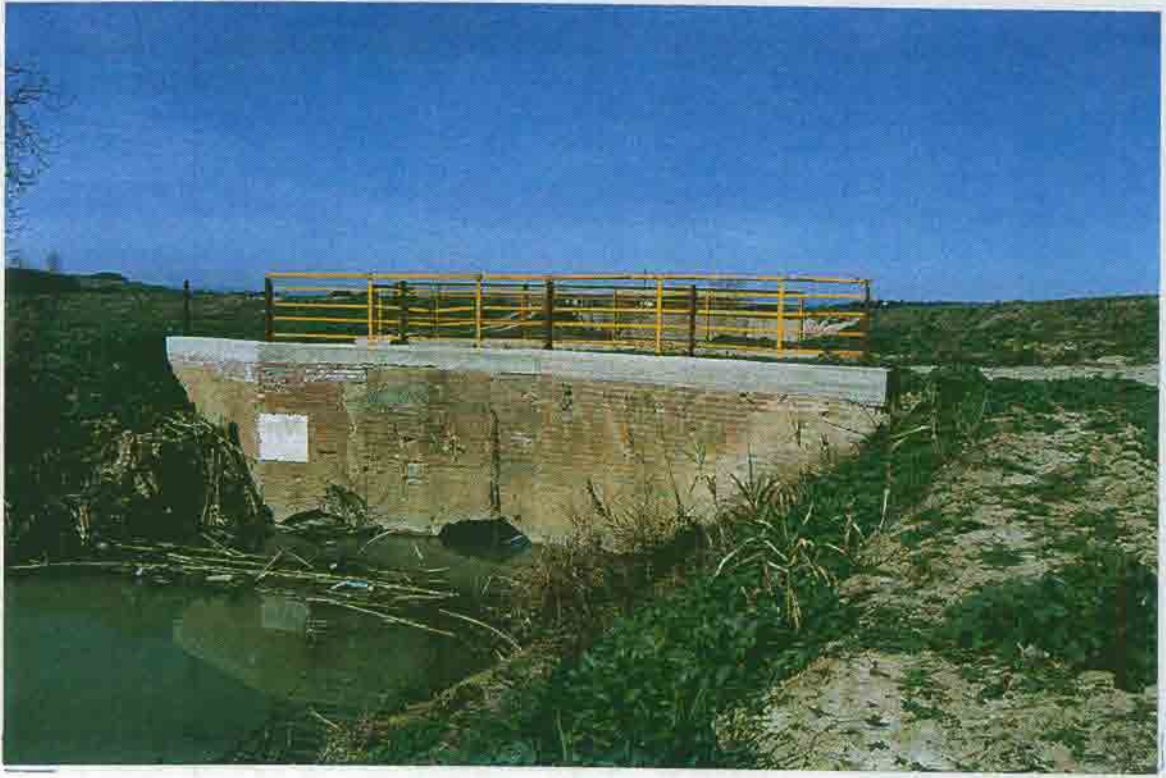
Foto 15 - Opera idraulica all'imbocco del Rio Molin Nuovo

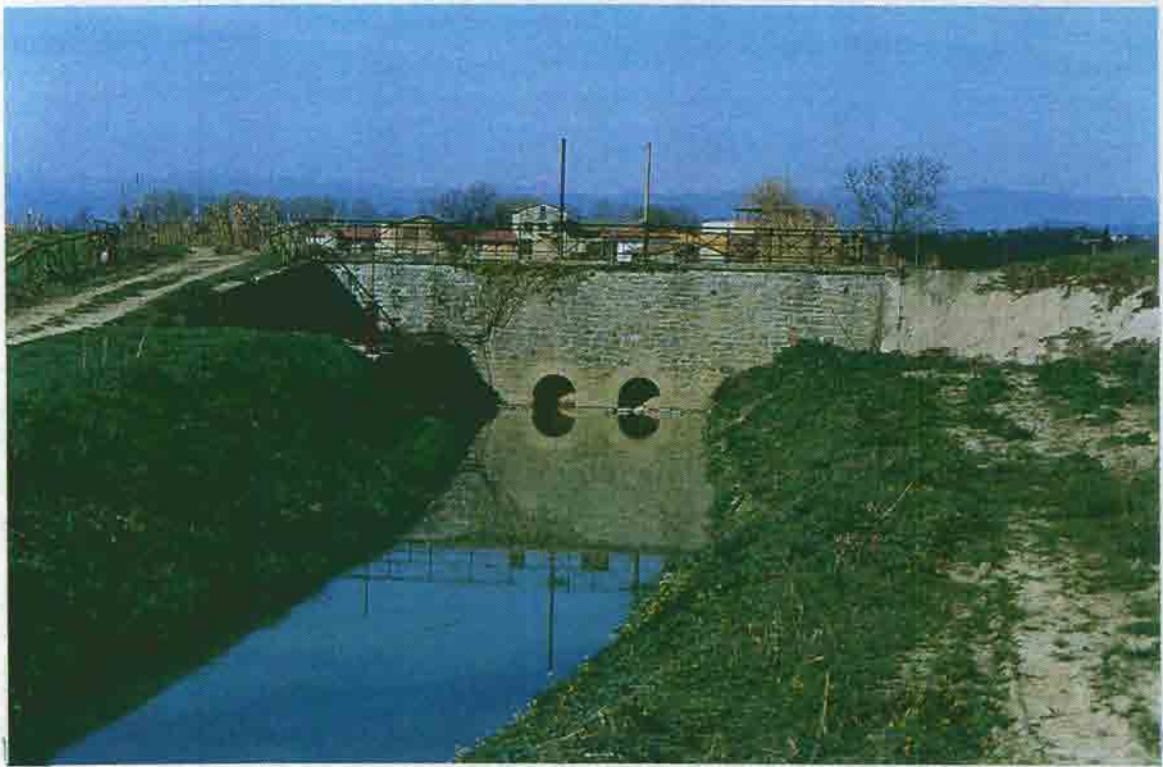
Foto 16 - Opera idraulica all'imbocco del Rio Molin Nuovo

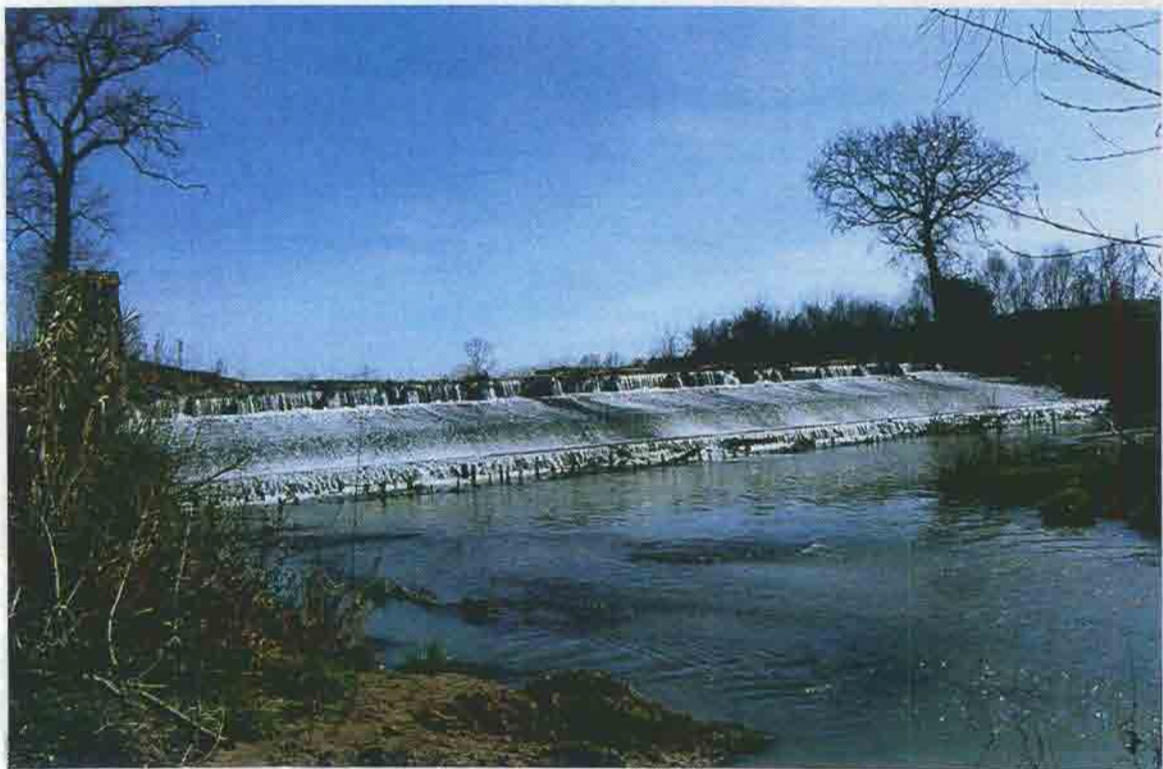
Foto 17 - Briglia in località Molin Nuovo

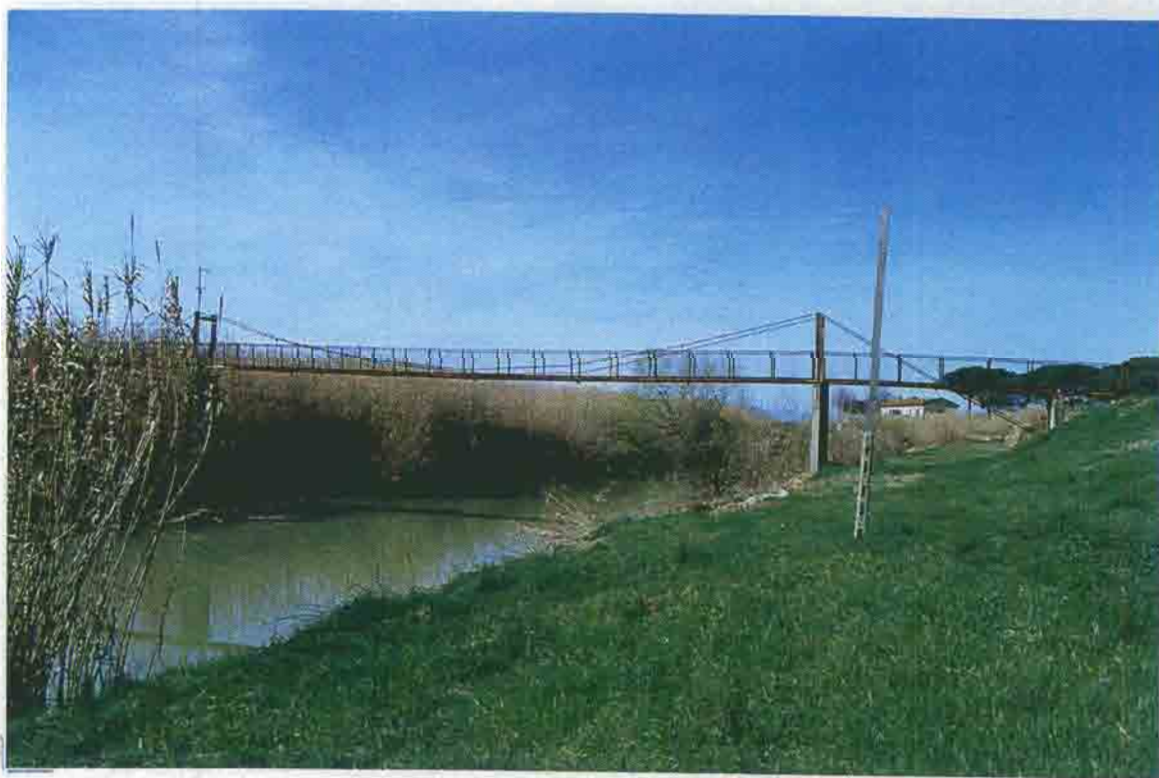
Foto 18 - Passerella pedonale in località S. Andrea

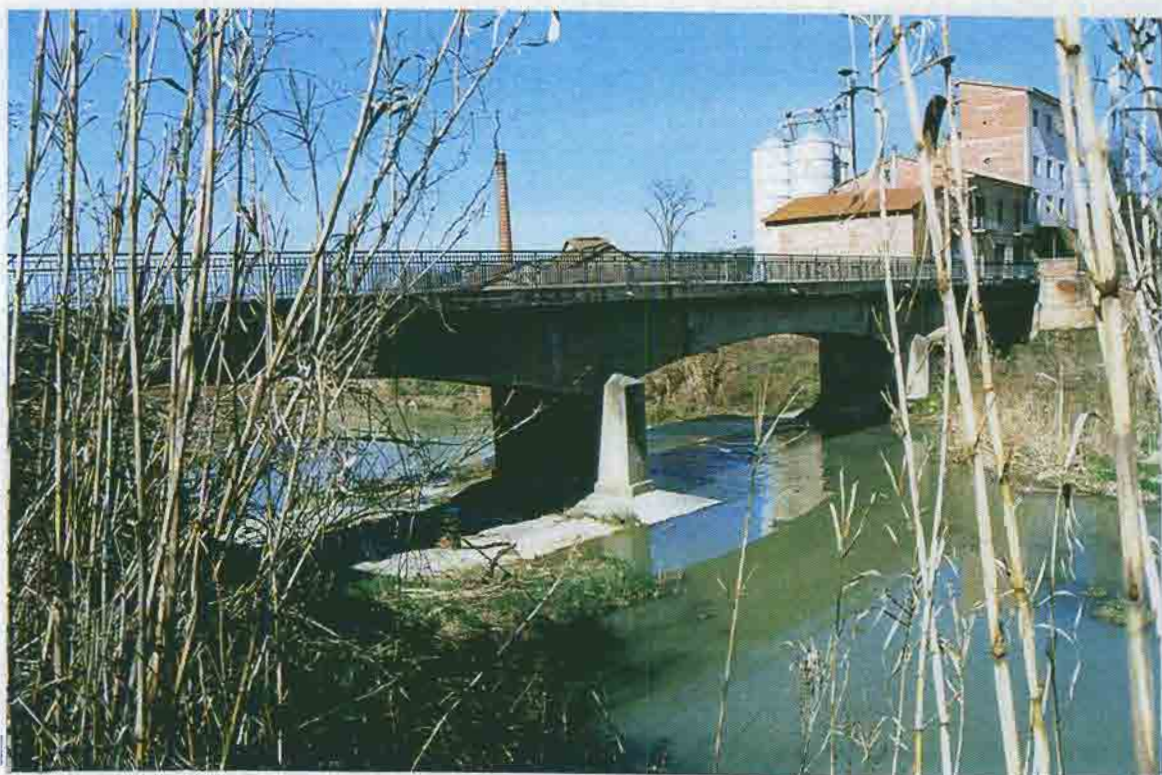
Foto 19 - Ponte a monte di Fontanella. Sono visibili due piloni nell'alveo

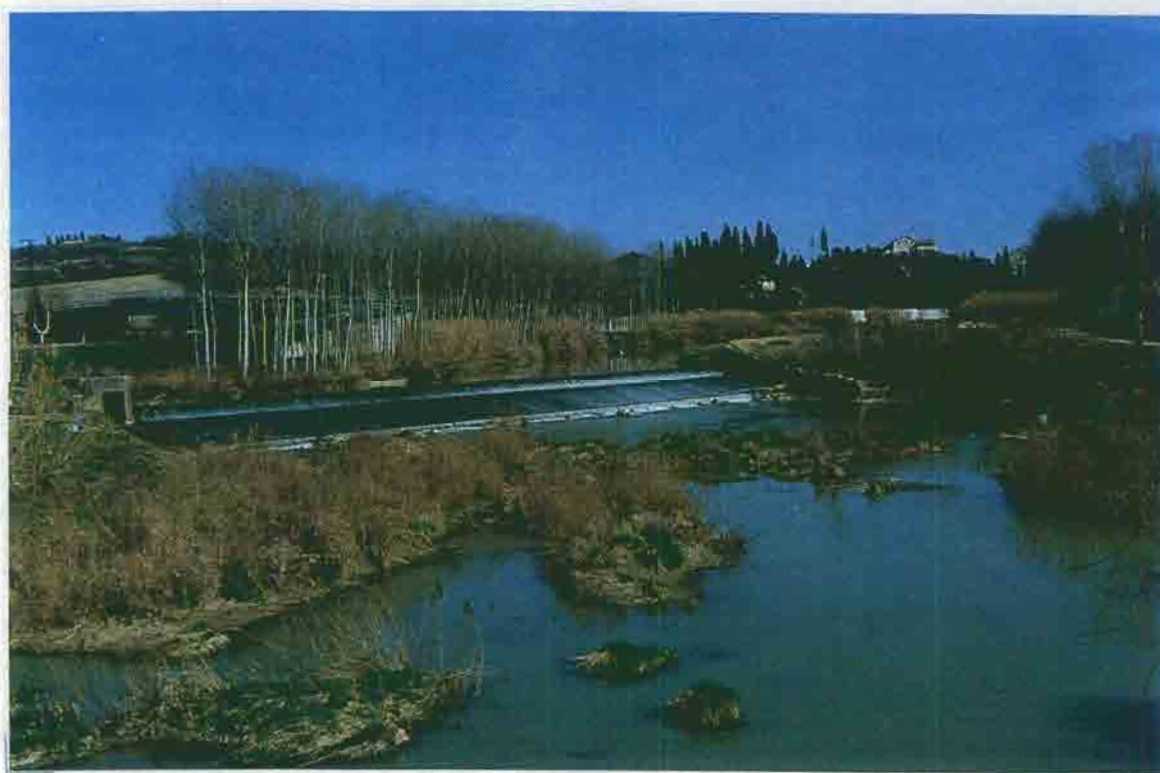
Foto 20 - Briglia a monte di Fontanella
